令和6年能登半島地震被害 現地情報

2024.4.23時点

本資料の内容について

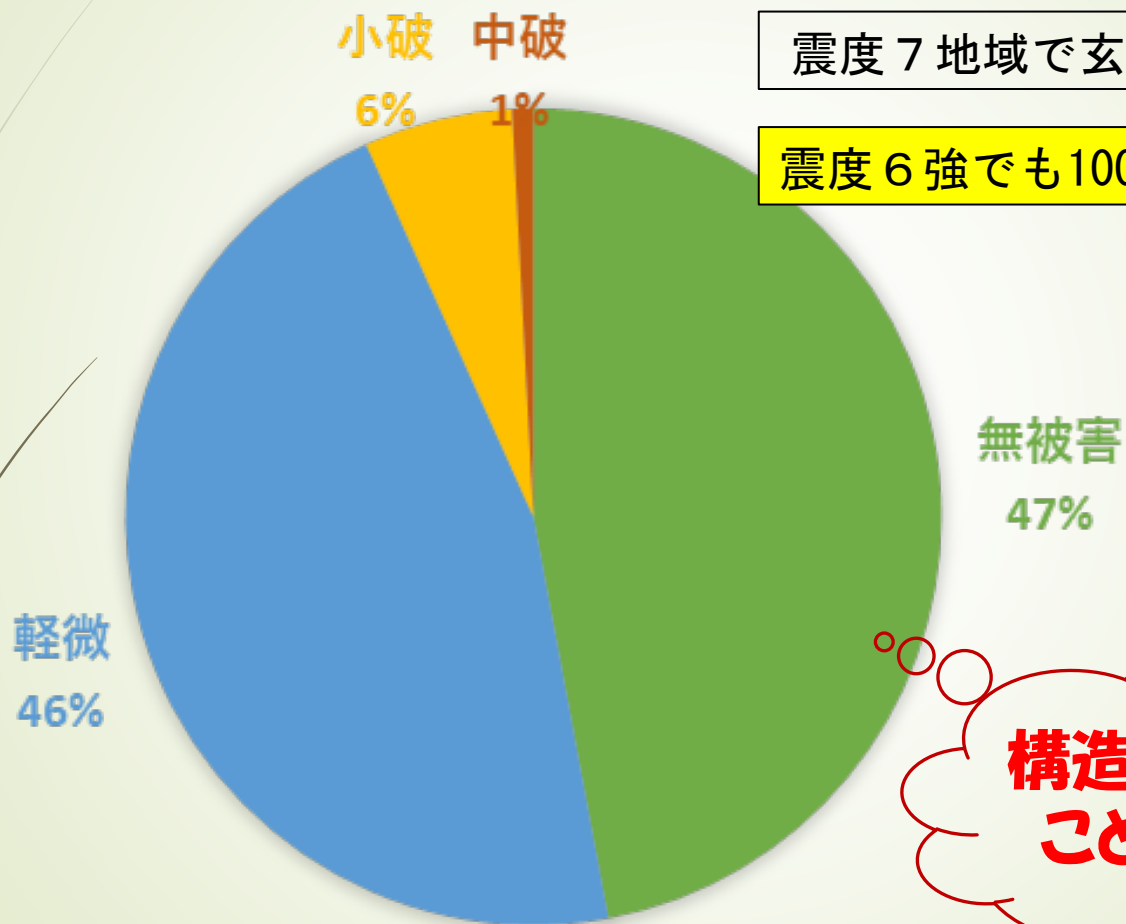
参考：熊本市耐震改修住宅119棟の被害

震度7地域で玄関傾き、壁外れ程度

震度6強でも100%住み続けられた！
