サンプル邸

現況写真報告書

調査日時： 2022年2月22日

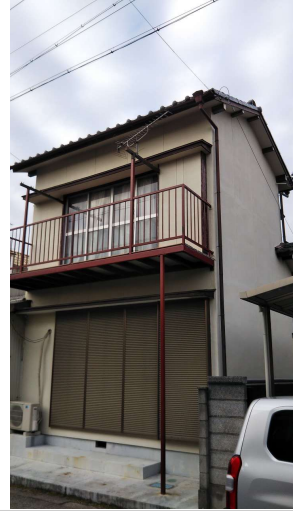
①南東面外観
全体的に健全と見られる

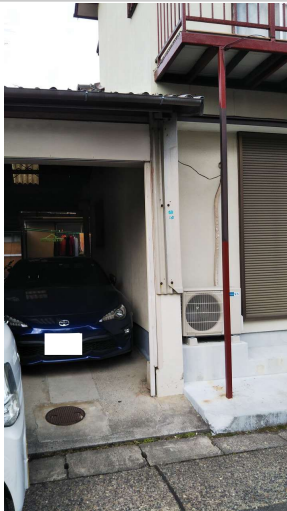
②西面外観
目地切れ等はない

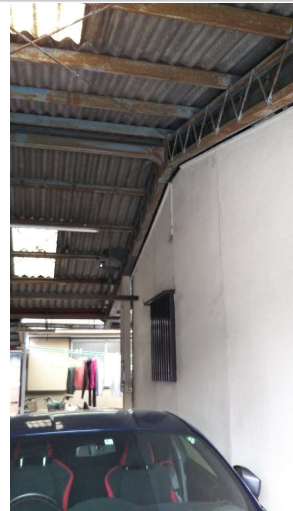
③西面外観 下屋部
亀裂等無く健全である

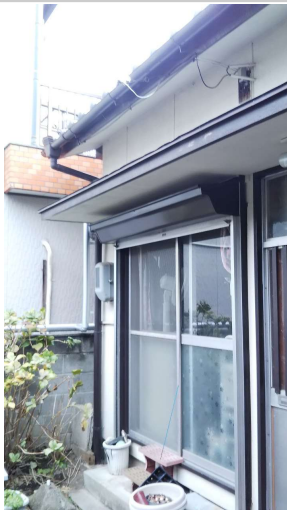
北面 下屋部
特に劣化等はない

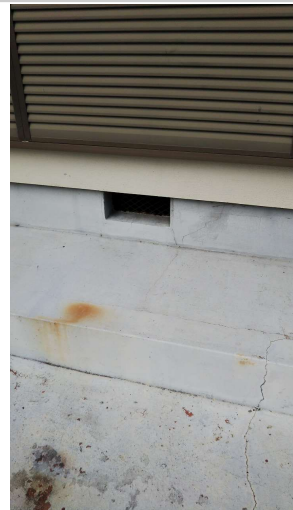
⑤南面基礎
軽微なひび割れあり

本建物は築50年を超える旧耐震の建物であるが、内・外壁共に留意すべき劣化事象は見受けられず、内部も健全であるものと考えられる。
建築年を考えると基礎は無筋コンクリートである可能性が高いので、シェルターの施工に当たっては基礎補強が必須と考えられる。
1階梁間方向の壁量が少ないため、本方向についてはシェルターの施工と共に面材耐力壁の設置も必須である。

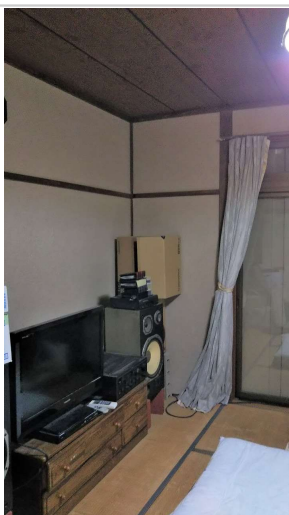
⑥1階和室 その1

水シミ, 剥離等無く床面も健全

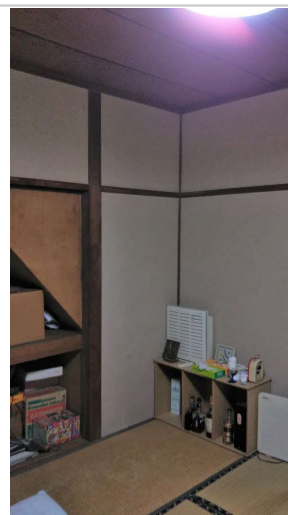
⑦1階和室 その2

特に劣化は見られない

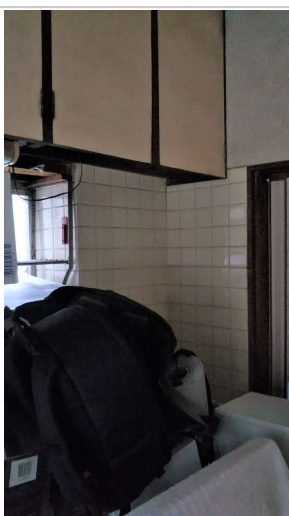
⑧下屋部台所

目地の亀裂やタイルの割れなど無く健全

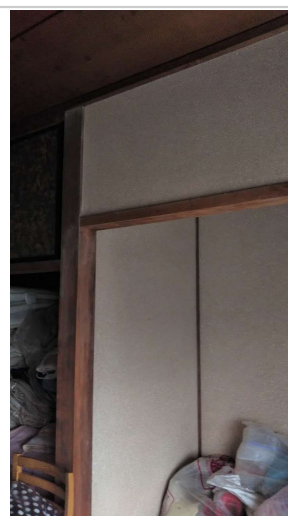
⑨2階和室

内壁, 床面共に健全
